EKSPERTYZA TECHNICZNA

Linie napowietrzne 110 kV
relacji GSZ – E1

Ekspertyza techniczna linii
napowietrznych 110 kV relacji
GSZ - E1

ENERGIA EURO PARK Sp. z o. o.
ul. Wojska Polskiego 3
39-300 Mielec

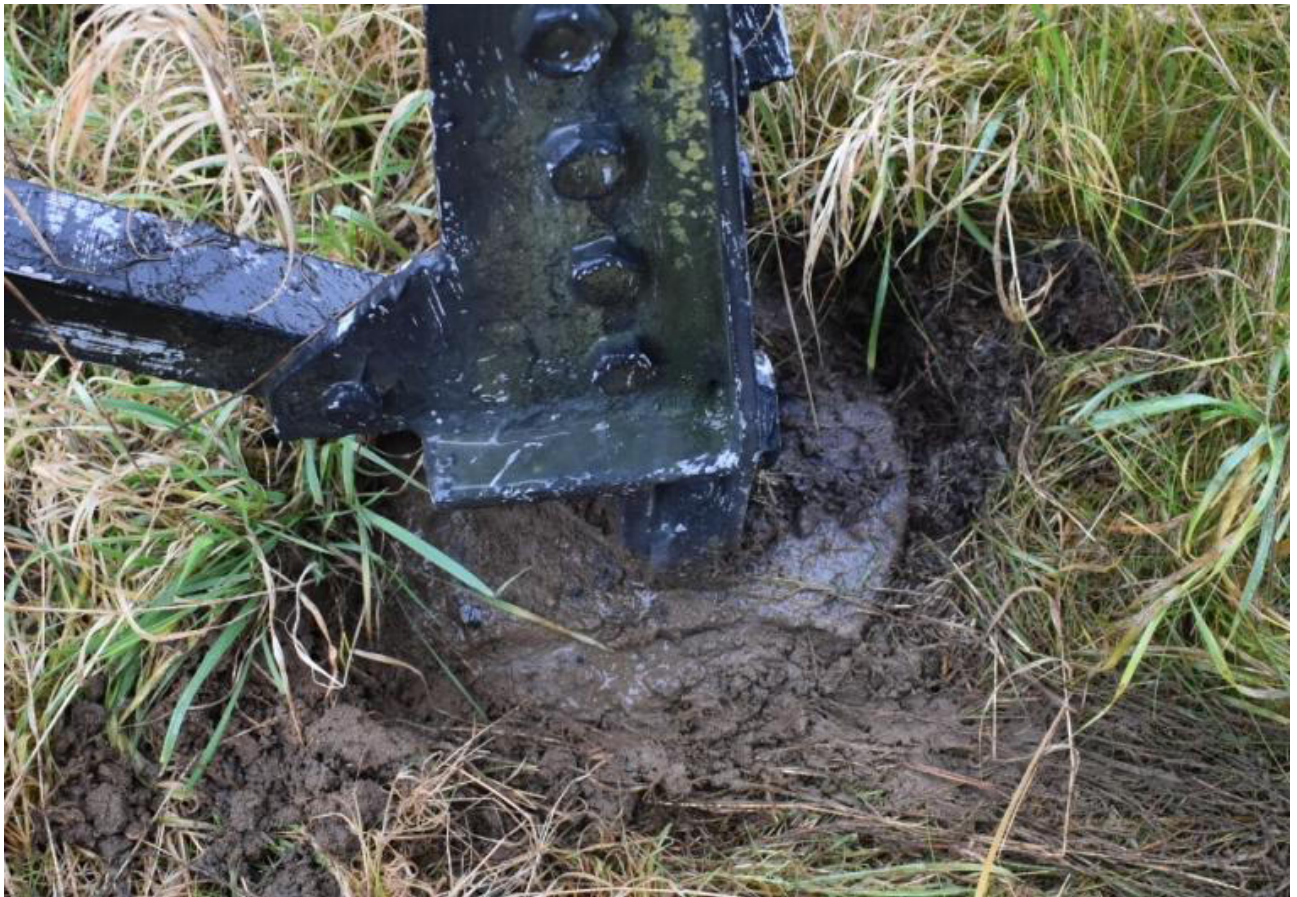
Fundamenty posiadają pęknięcia, ubytki betonu oraz miejscowe odsłonięcia zbrojenia. Powłoka hydroizolacyjna fundamentów jest uszkodzona. Kotwy fundamentowe korodują na styku z betonem.

Rysunek 2 Fundament na stanowisku nr 2 linii 1 - zasypyany, ubytki betonu

Uszkodzenia powierzchniowe fundamentów z miejscowymi odstąpieniami zbrojenia można zakwalifikować do napraw niekonstrukcyjnych. Tego rodzaju naprawy nie wymagają przygotowania projektu technicznego napraw i mogą zostać wykonane na podstawie kart technicznych wyrobów oraz systemów przeznaczonych do napraw. Uszkodzenia fundamentów, gdzie występują znaczne odstąpienia zbrojenia i odspojenia elementów stalowych od betonu fundamentu należy wykonać na podstawie projektu naprawy wykonanego przez osoby posiadające odpowiednie uprawnienia budowlane tj. m.in. fundamenty słupa nr 1 i nr 2(3) linii nr 2.

Dla fundamentów, przy których wystąpiły jedynie powierzchniowe ubytki bez odstąpienia zbrojenia, do wykonania naprawy należy wykorzystać drobnoziarnistą zaprawę oraz szpachlówkę wyrównawczą. W przypadku wystąpienia ubytku skutkującego odstąpieniem zbrojenia fundamentu, należy dodatkowo zastosować system zabezpieczający zbrojenie przed korozją tworzący warstwę szczepną dla powierzchni betonowych.

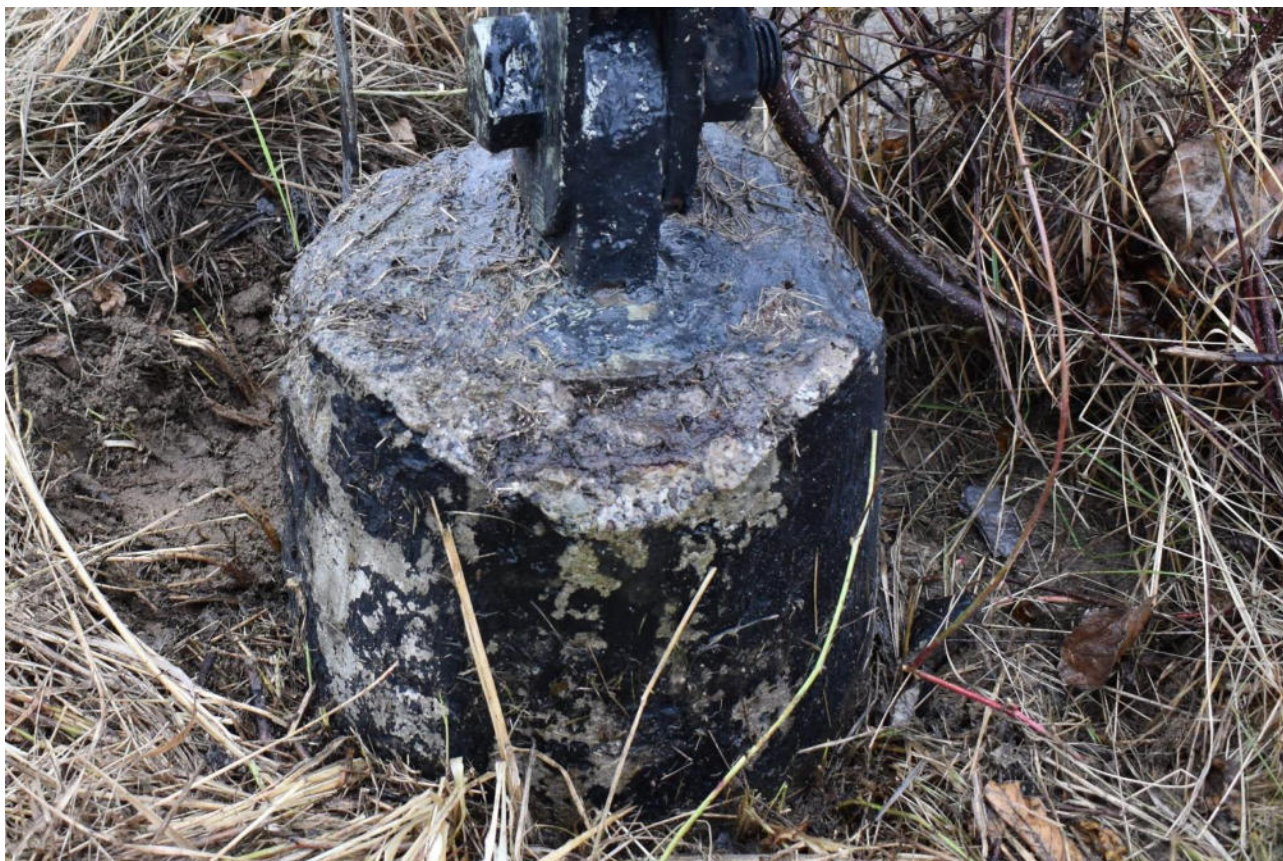
Rysunek 3 Fundament na stanowisku nr 4 linii 1 - ubytki betonu, odsłonięte zbrojenie, uszkodzona hydroizolacja

Skorodowane kotwy należy oczyścić ręcznie z ognisk korozji, odtłuścić, usunąć wszelkie zabrudzenia zmniejszające przyczepność farby oraz luźne elementy starej powłoki zgodnie z normą PN – EN ISO 12944 cz.4. Przygotowaną powierzchnie pomalować farbą podkładową grubopowłokową oraz farbą nawierzchniową przystosowaną do malowania elementów z korozją podłoża stalowego.

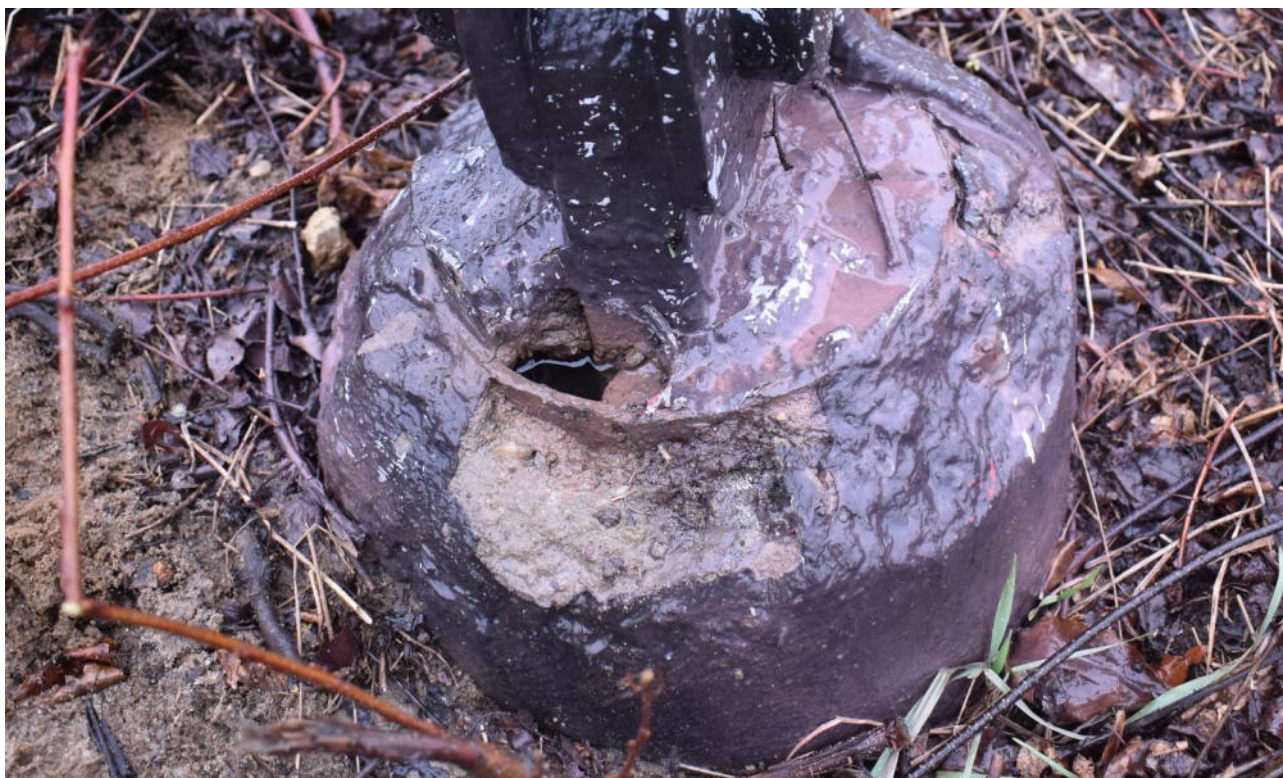
Rysunek 4 Fundament na stanowisku nr 1 linii 2 - ubytki betonu, odsłonięte zbrojenie,

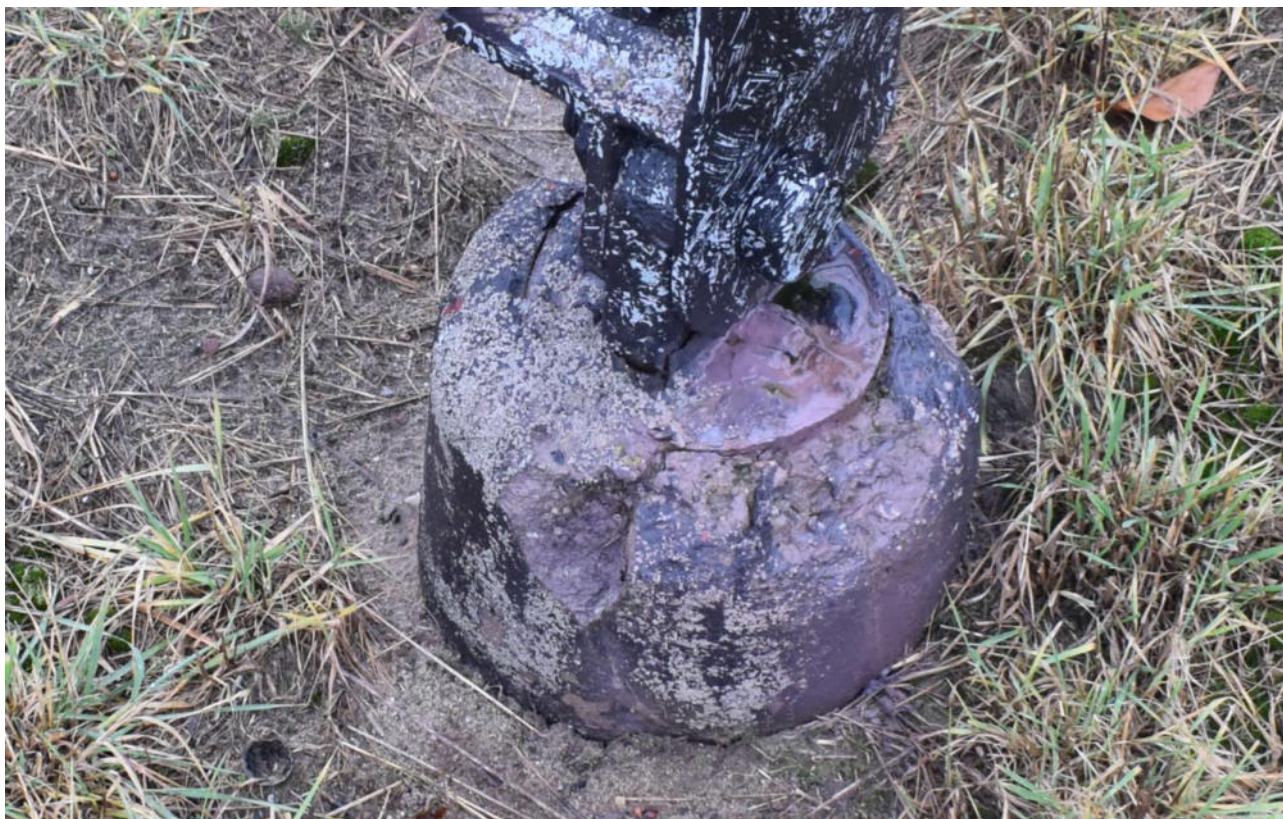
Rysunek 5 Fundament na stanowisku nr 3 linii 2 - pęknięcia, ubytki betonu, odsłonięte zbrojenie

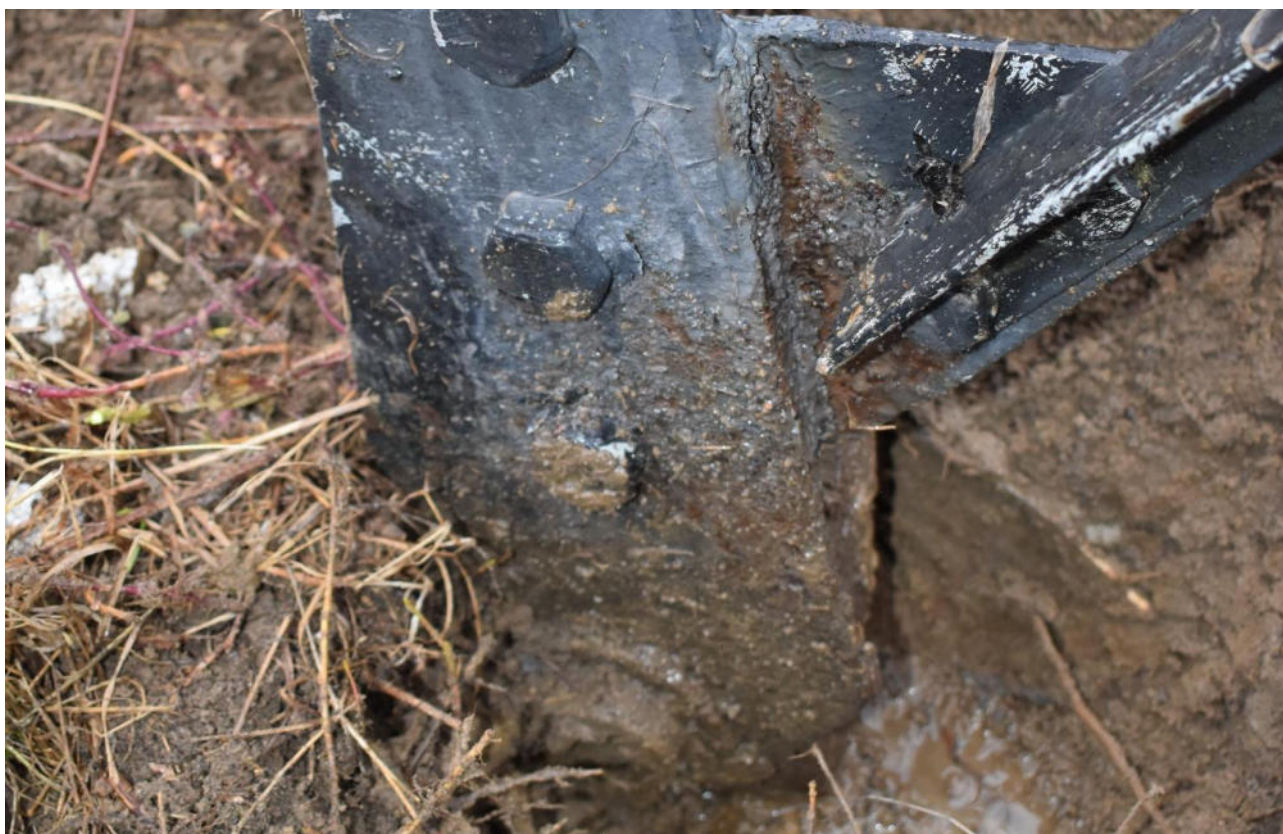
Rysunek 6 Stopa zawiasowa na stanowisku nr 27, linia 1 – korozja stopy oraz kotwy fundamentowej

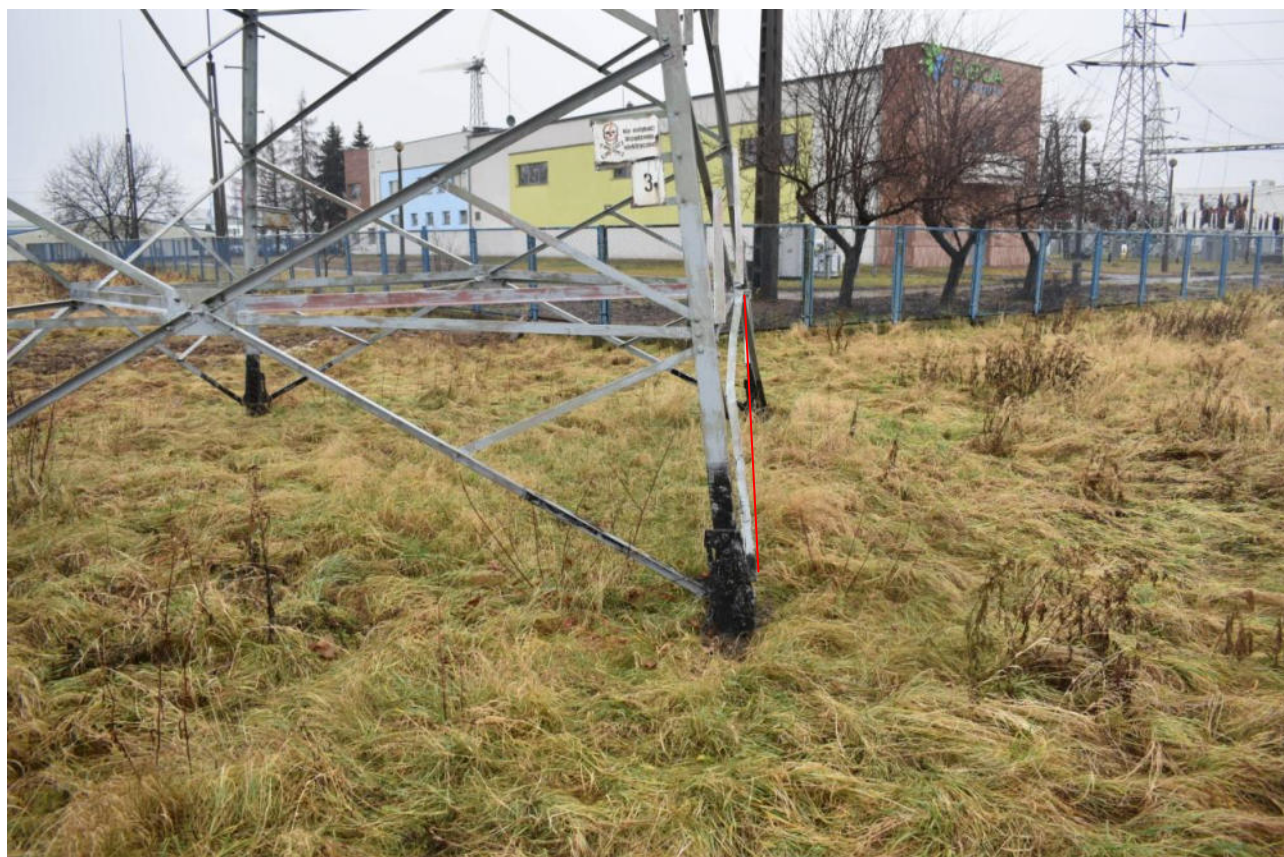
Inwentaryzacja wykazała uszkodzenia skratowań głównych i drugorzędnych. Wyboczenia kątowników w górnych partiach słupa (słupy nr 26 i 27) mogą świadczyć o przekroczeniu dopuszczalnych wartości sił wewnętrznych dla poszczególnych elementów słupów. Przykładowe miejsca uszkodzeń pokazano na poniższych zdjęciach.

Rysunek 7 Konstrukcja na stanowisku nr 3, linia 1 - wyboczenia skratowania głównego

Wykrzywione elementy konstrukcji słupa należy zdemontować i wymienić na nowe elementy ocynkowane zgodnie z normą PN-EN ISO 1461 „Powłoki cynkowe nanoszone na wyroby stalowe i żeliwne metodą zanurzeniową -- Wymagania i metody badań” oraz dwukrotnie malowane farbami ochronnymi odpowiednimi dla danej kategorii korozyjności. Wszystkie śruby, nakrętki i podkładki w połączeniach elementów wymienianych należy wymienić na nowe. Elementy złączne powinny być ocynkowane ogniowo. Nie dopuszcza się stosowanie łączników zabezpieczonych przez galwanizowanie. Elementy należy wykonać zgodnie z projektem wykonawczym danego słupa. Demontaż elementów należy wykonać na podstawie projektu technicznego, który określi technologię wykonania prac gwarantującą stabilność konstrukcji.

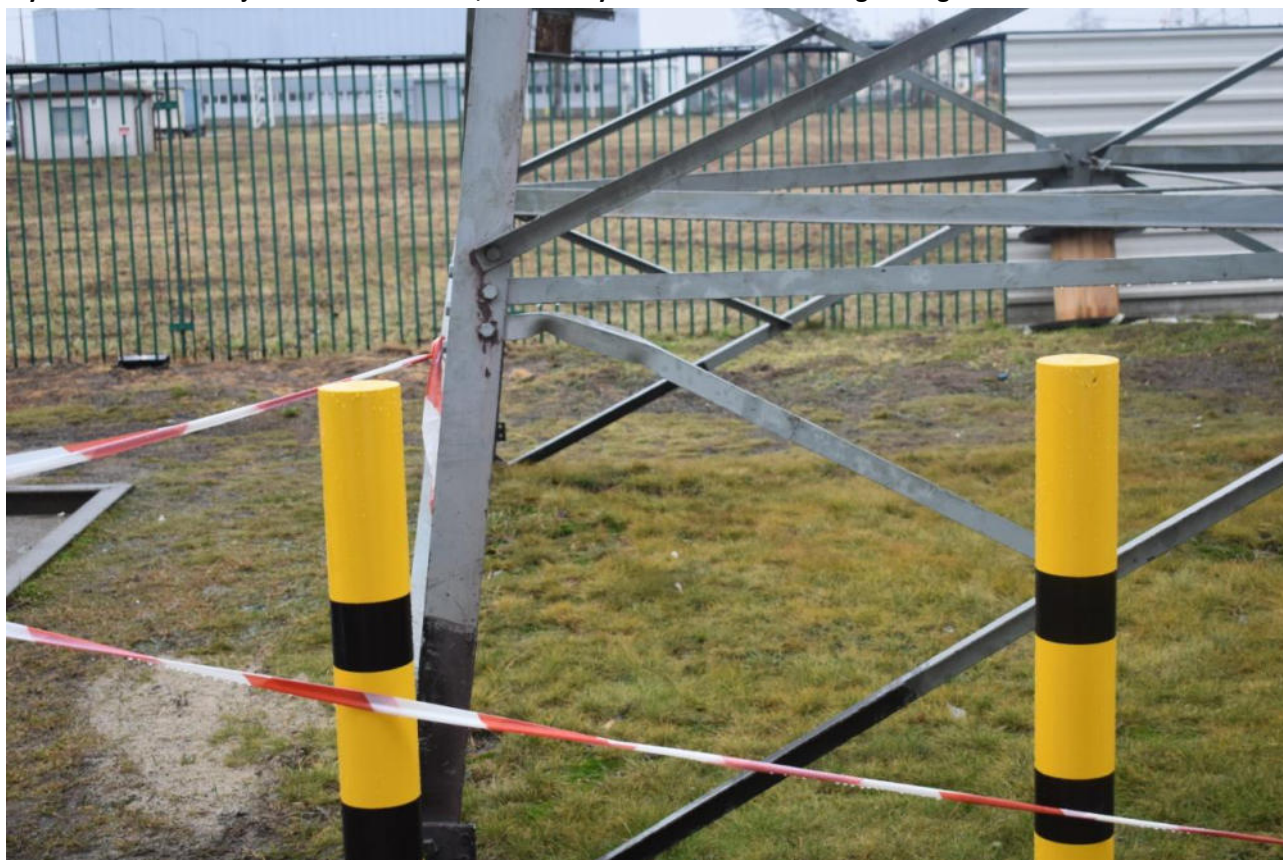
Rysunek 8 Konstrukcja na stanowisku nr 2, linia 2 – uszkodzenie skratowania drugorzędowego, ogniwa korozji

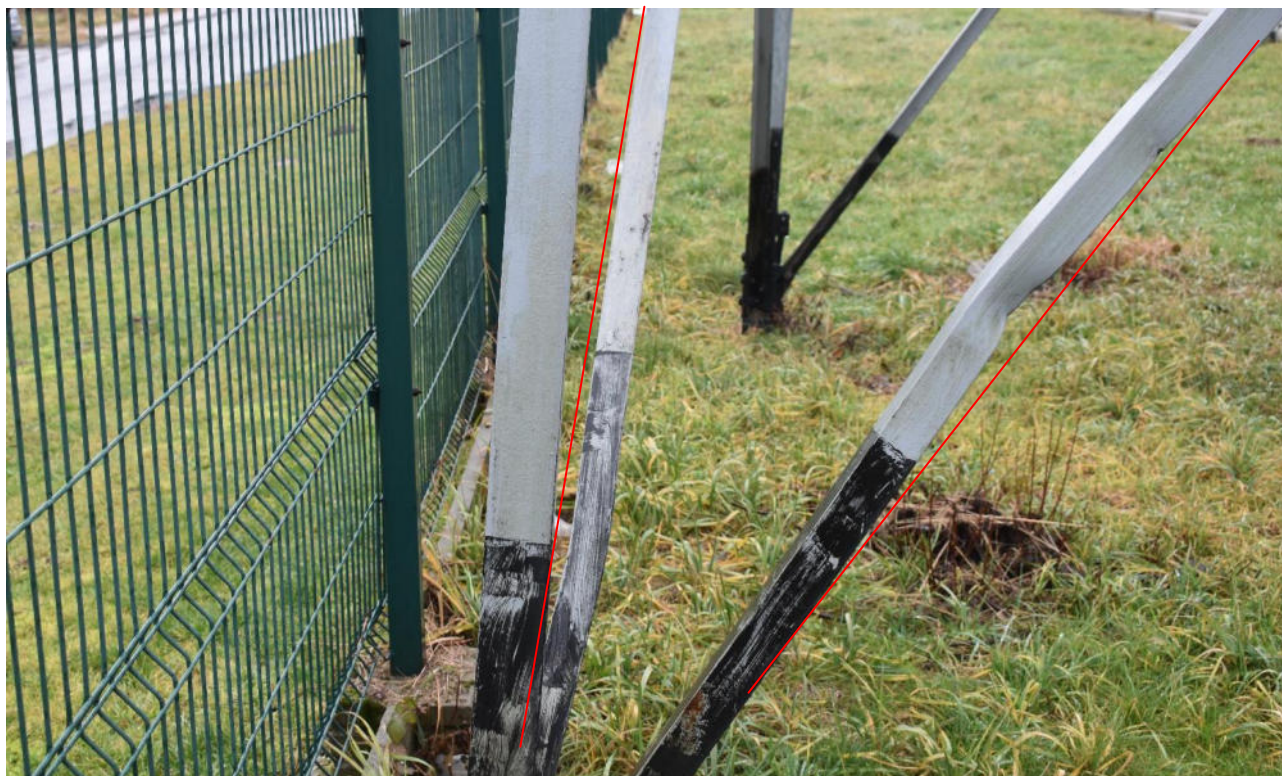
Rysunek 9 Konstrukcja na stanowisku nr 26, linia 2 – uszkodzenie skratowania głównego, ogniwa korozji

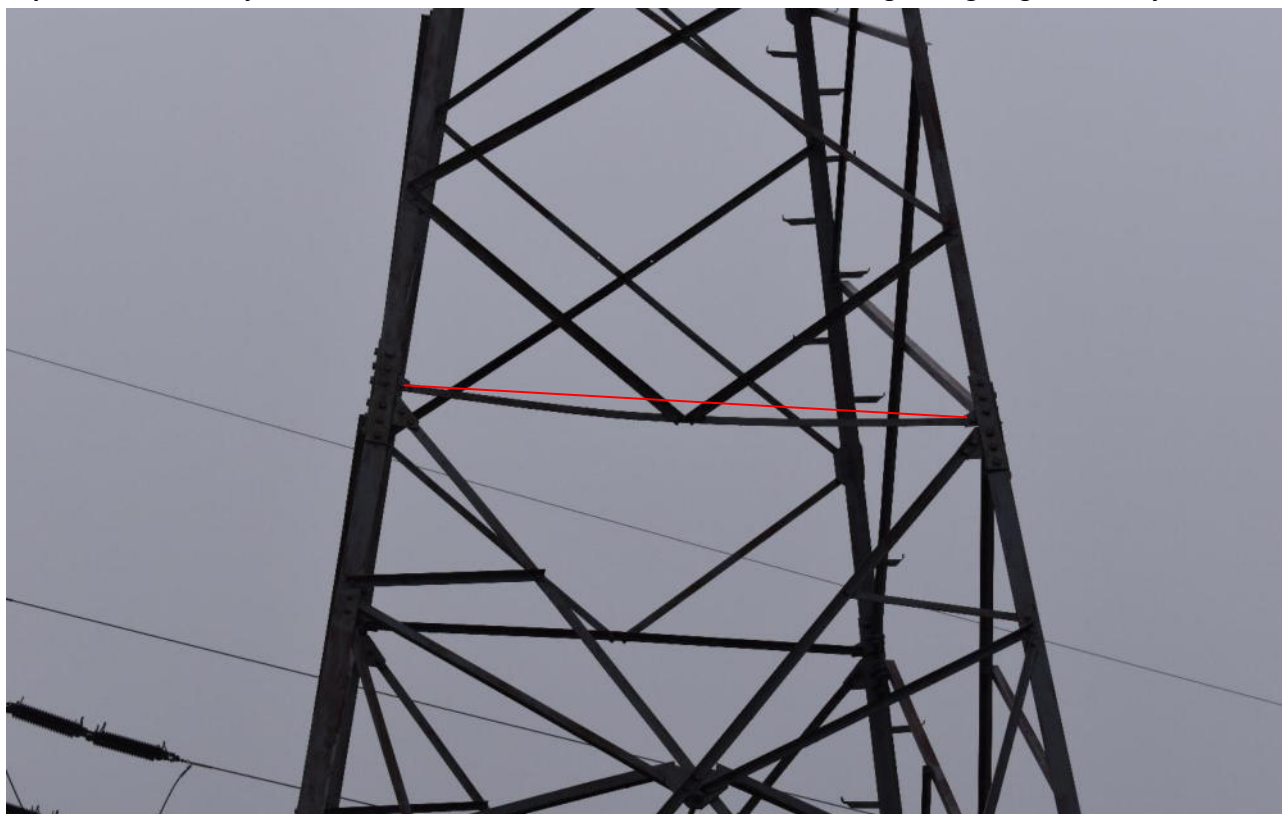
Rysunek 10 Konstrukcja na stanowisku nr 27, linia 1 – wyboczenie skratowania głównego

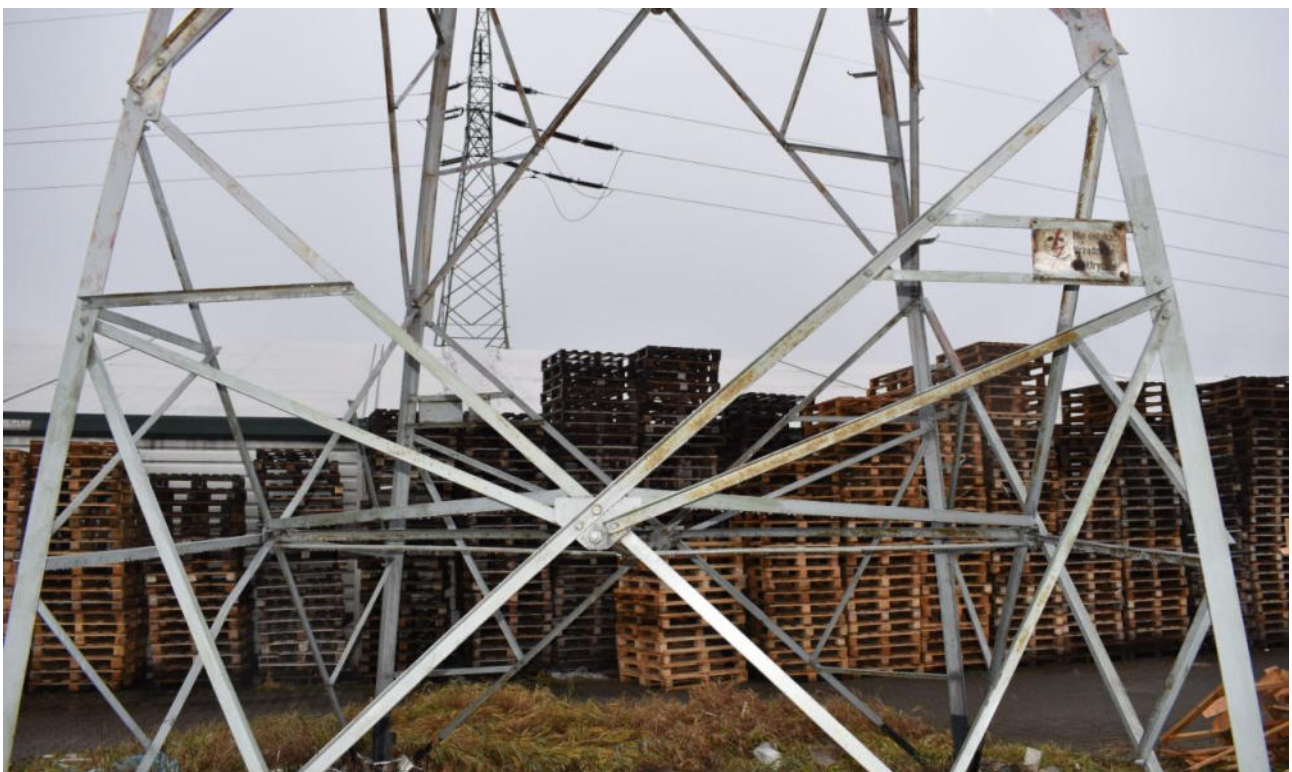
Słupy przedmiotowych linii zabezpieczono przez ocynkowanie oraz dodatkowo malowanie farbą podkładową i nawierzchniową. Farba nawierzchniowa konstrukcji jest w złym stanie - widoczna jest warstwa podkładowa. Na większości konstrukcji występują pojedyncze ogniska korozji w miejscach uszkodzeń powłoki malarskiej, natomiast konstrukcje słupów przy stacji E1 tj. słup nr 27 oraz słup nr 26 skorodowane są w większym stopniu. Na wszystkich słupach rozpatrywanych linii występują korozja przy połączeniach śrubowych. Największy stopień skorodowania występuje na stopach słupów 26 i 27, które znajdują się pod gruntem. Stan korozji i powłok malarskich pokazano na poniższych zdjęciach.

Rysunek 11 Konstrukcja na stanowisku nr 27, linia 1 – korozja kątowników oraz połączeń śrubowych

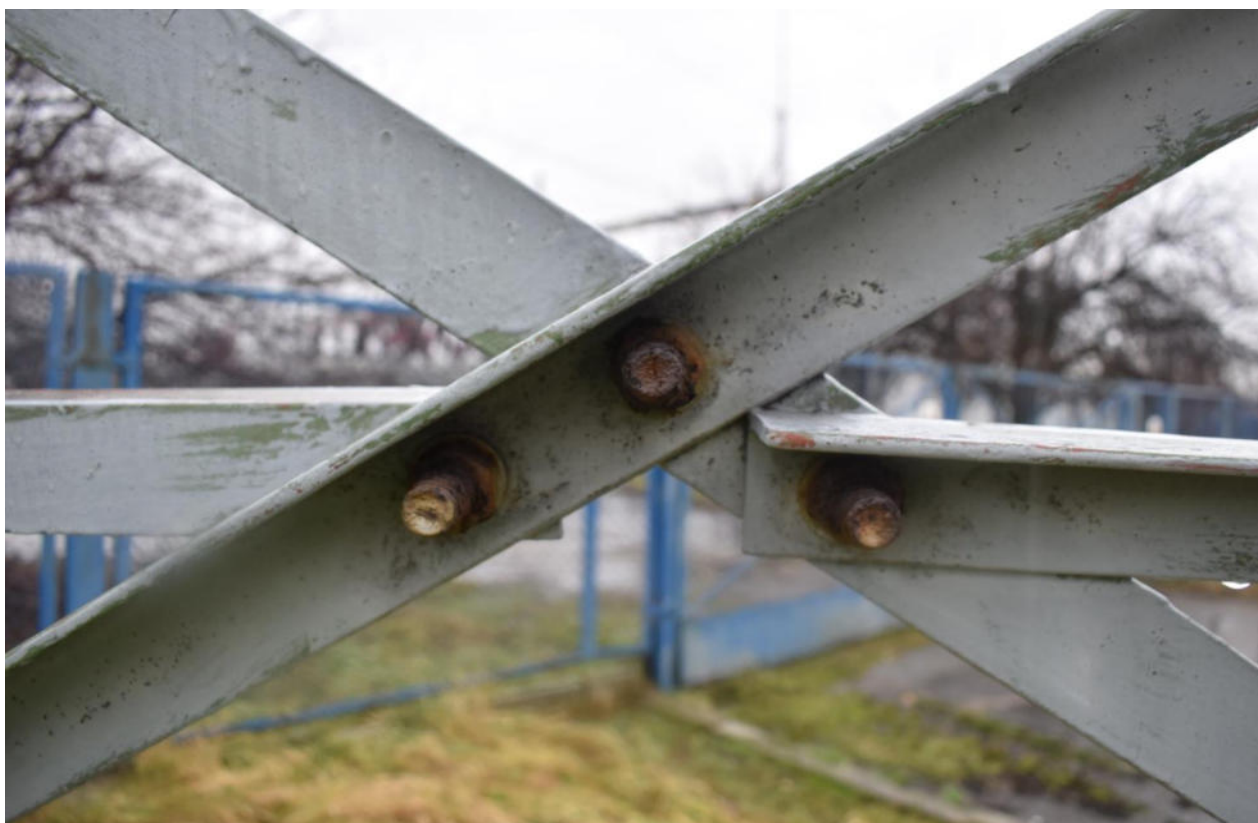
Rysunek 12 Konstrukcja na stanowisku nr 2, linia 1 – korozja połączeń śrubowych

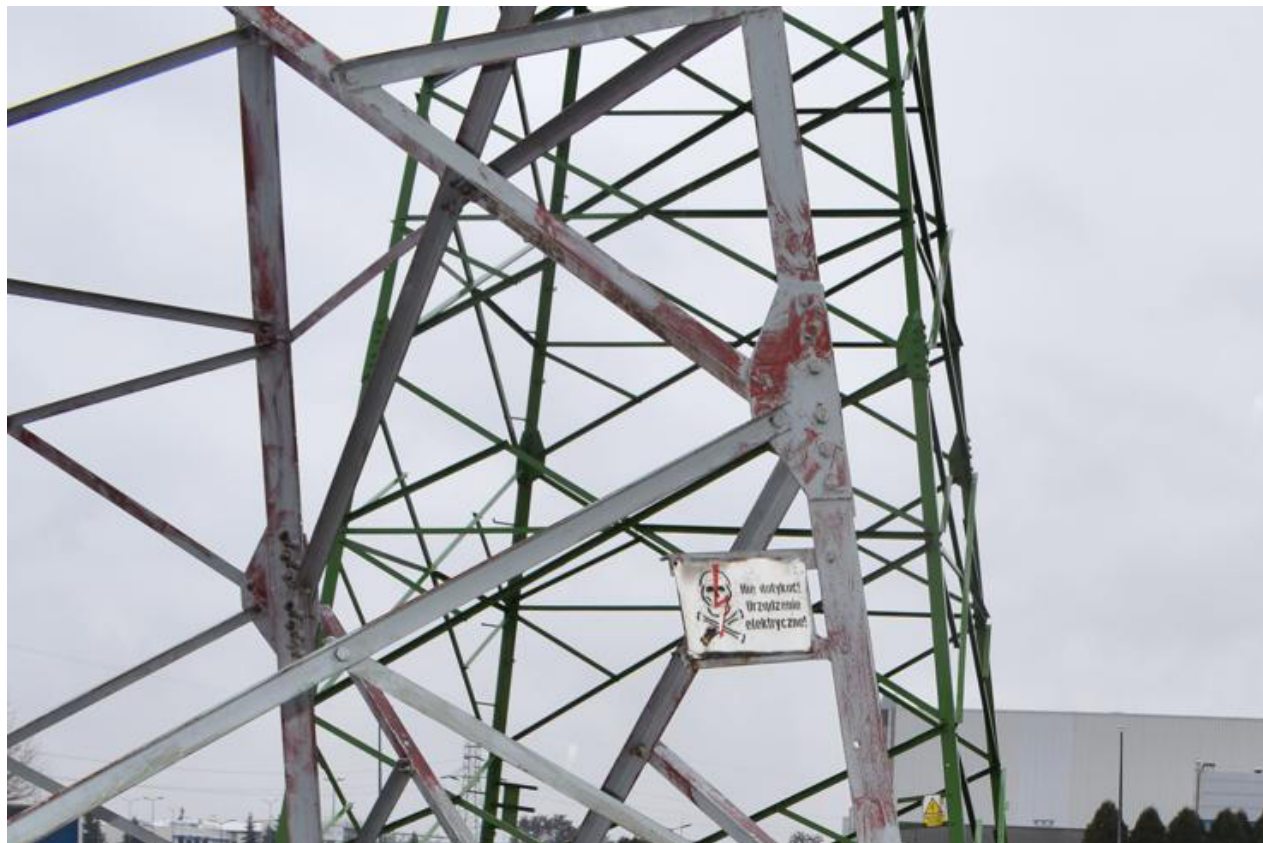
Rysunek 13 Powłoka malarska na stanowisku nr 1, linia 2 – widoczna warstwa podkładowa

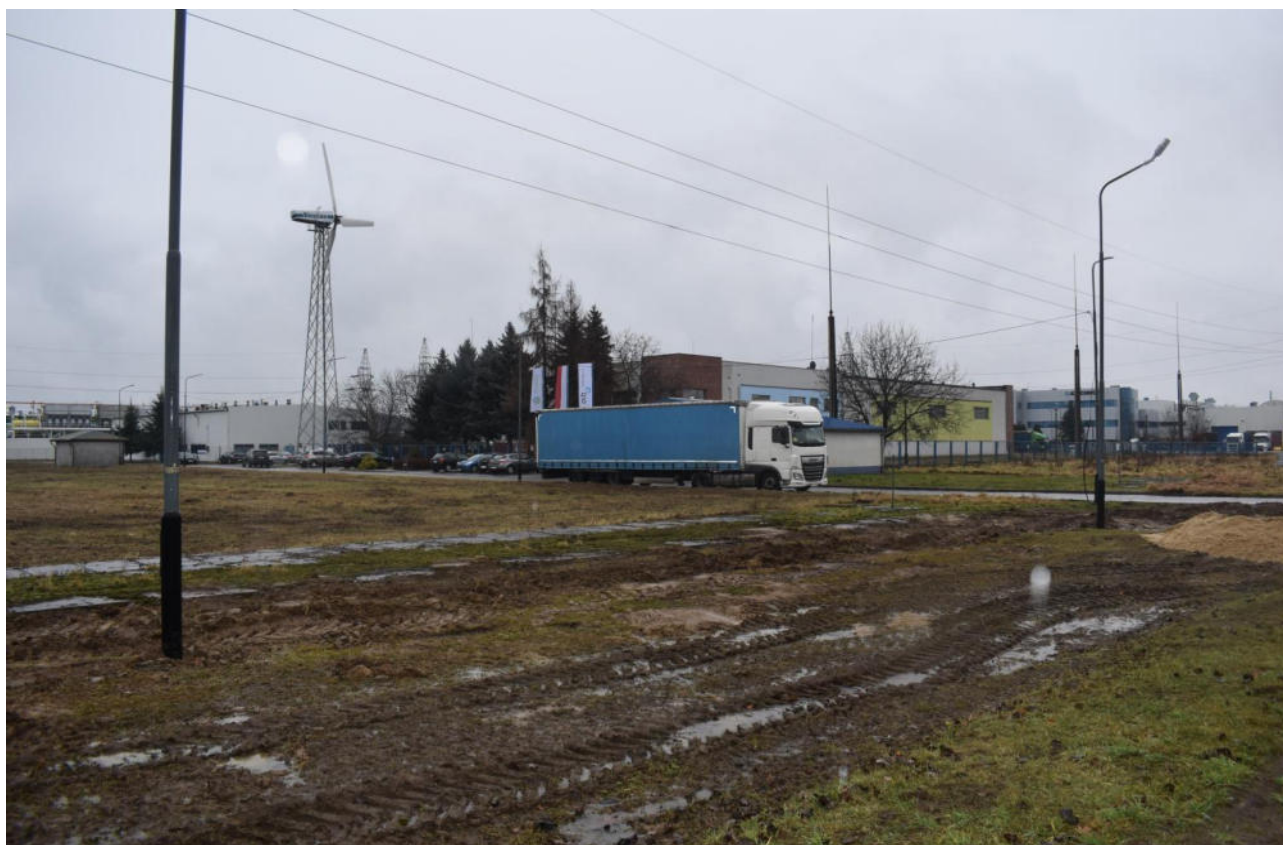
Przewody fazowe w przęśle słup nr 3 – słup nr 4 linii 1 zostały połączone poprzez złączki zaprasowywane. Złączki występują na dolnych fazach tj. R i T. Na linii wykorzystano łańcuchy izolatorowe ŁO oraz ŁO2 z izolacją porcelanową. Mostki obejściowe podwieszane są przy pomocy łańcuchów ŁP z izolacją porcelanową. Na sprzęcie występuje korozja. Stan łańcuchów określa się jako dobry.

Rysunek 15 Linia 1 przęsło słup nr 3 – słup nr 4 – Lokalizacja złączy śródprzęsłowych

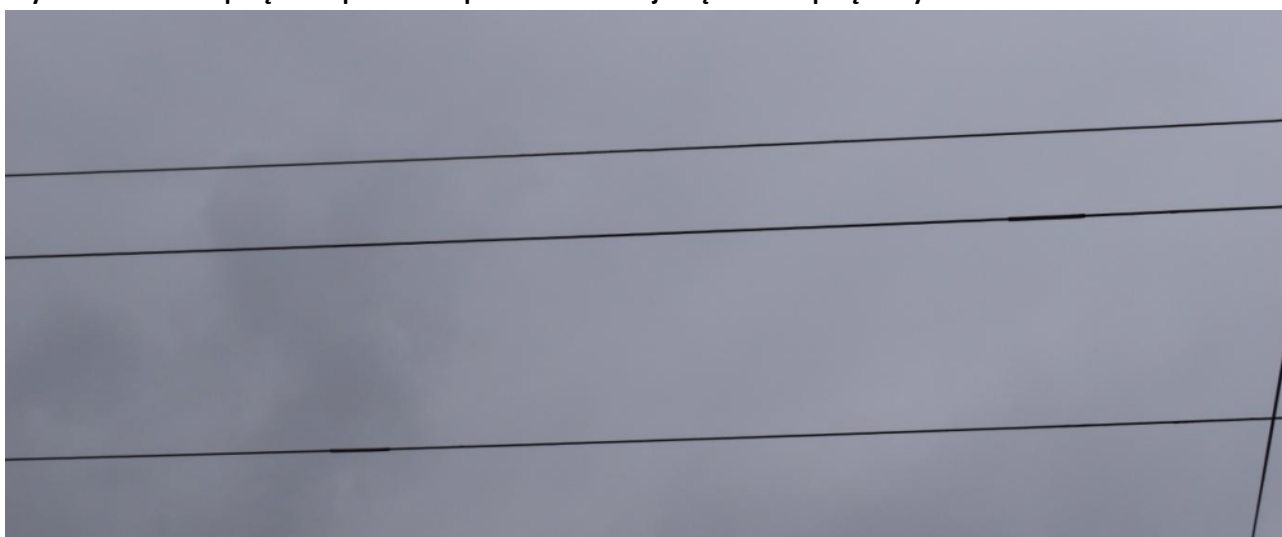
Rysunek 16 Złączki zaprasowywane na fazach R i T przęsło słup nr 3 - słup nr 4, linia 1

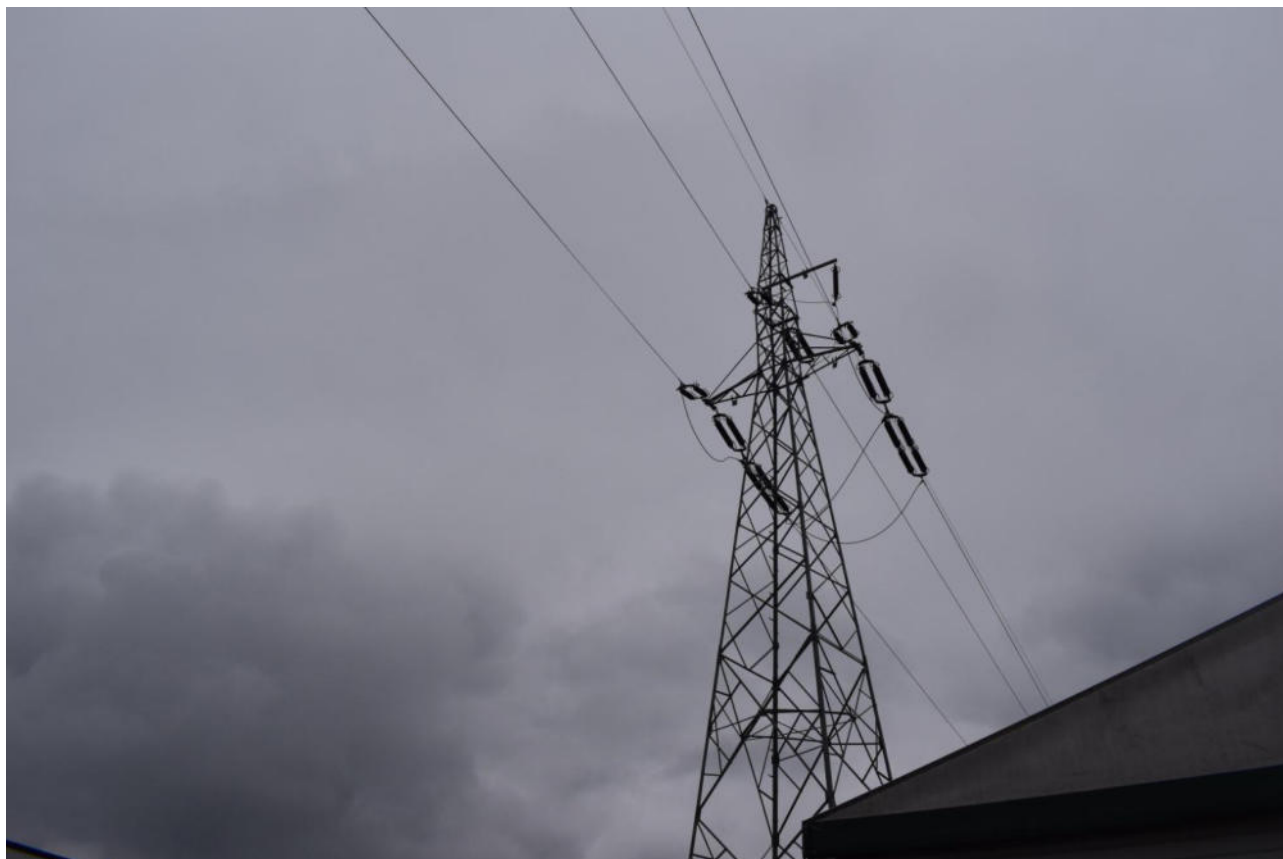
Przy słupie 26 linii 2 wykonano przeplot skrajny faz tj. fazy R i fazy T. Sposób wykonania przelotu zapewnia wymagane odległości do konstrukcji wsporczej.

Rysunek 17 Przewody fazowe stanowisko nr 26, linia 2 – przeplot fazy R i T

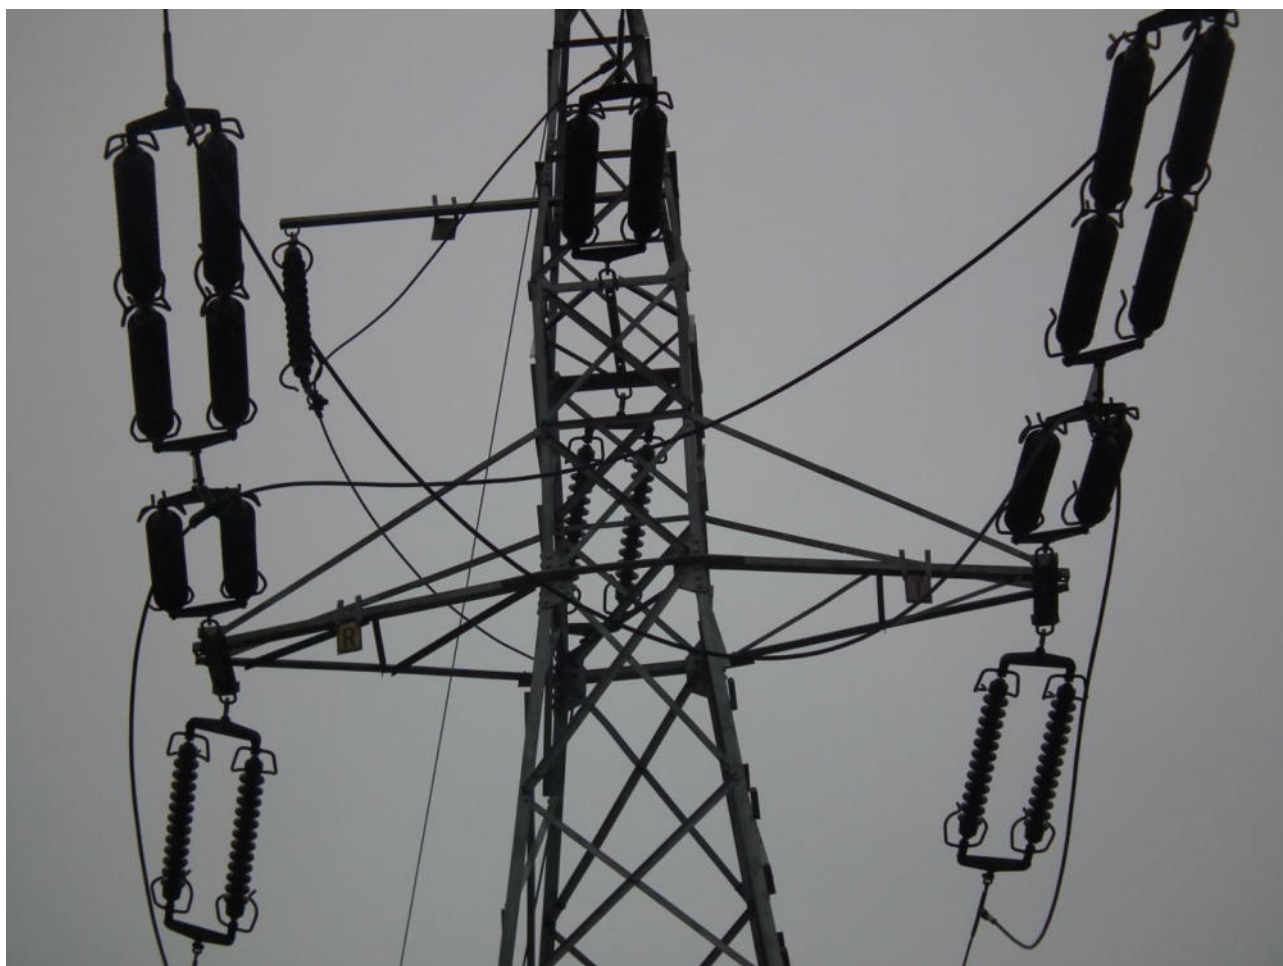
Rysunek 18 Przewody fazowe stanowisko nr 26, linia 2 – szczegół przeplotu faz

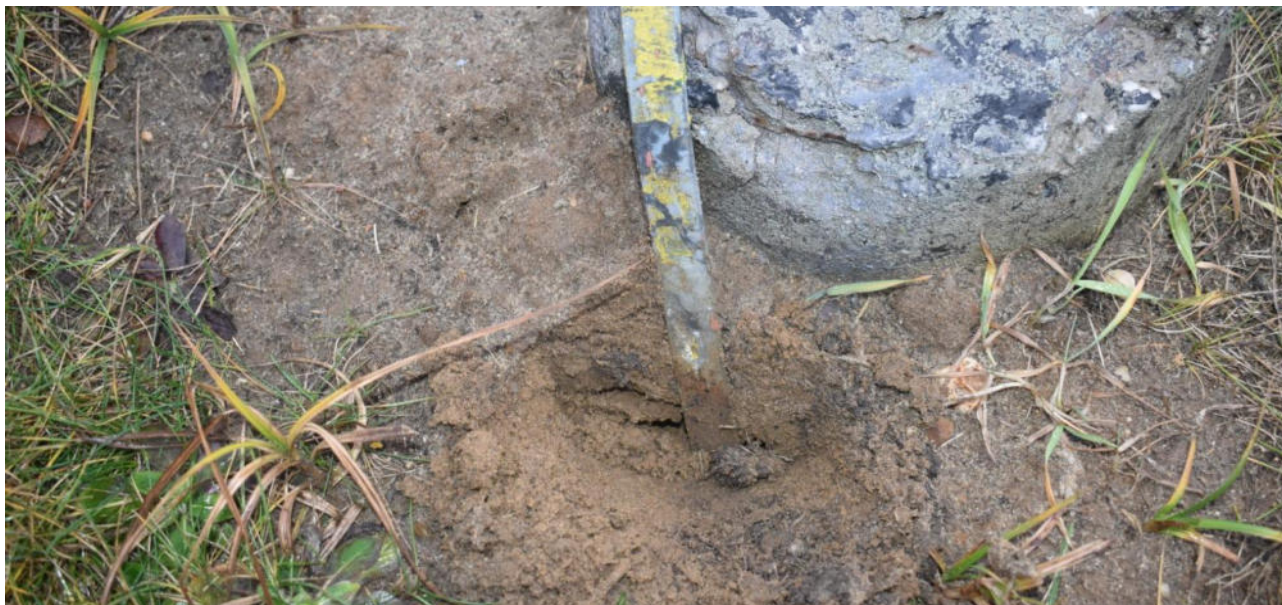
W zakresie uziemień sprawdzono jakość połączeń i stan bednarki. Bednarka nie jest zabezpieczona przed korozją w miejscu przejścia do gruntu - na większości słupów linii występuje w tym miejscu korozja. Połączenia bednarki ze słupem zostały zamalowane. Przy odkręceniu układu uziemiania od konstrukcji zabezpieczenie korozyjne zostanie uszkodzone. Niezamalowane połączenia śrubowe są skorodowane.

Rysunek 22 Uziemienie stanowisko nr 1, linia 1 – korozja bednarki

Przy każdym słupie występuje korozja bednarki w miejscu wyprowadzeniu z gruntu. Bednarkę należy oczyścić z korozji, a następnie odcinek bednarki w miejscu przejścia do gruntu na długości minimum 0,3m nad i 0,3m pod ziemią zabezpieczyć przed wilgocią.

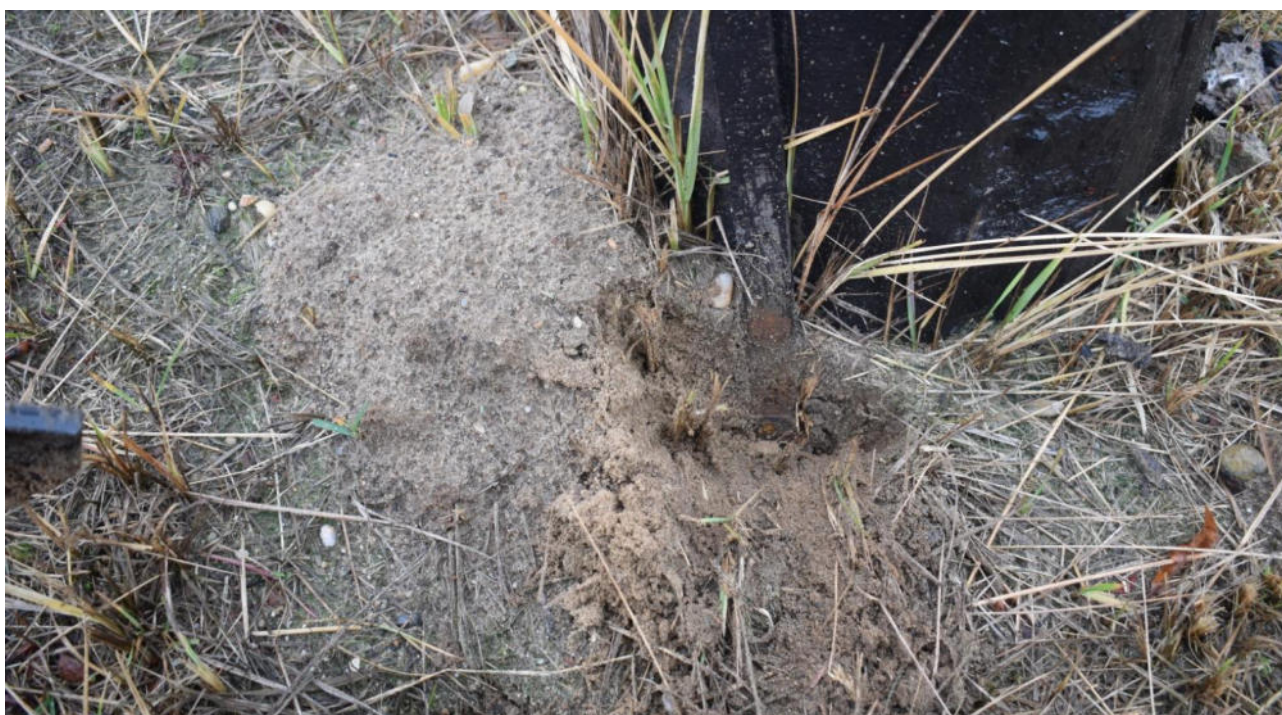
Rysunek 23 Uziemienie stanowisko nr 2 (3), linia 2 – korozja bednarki

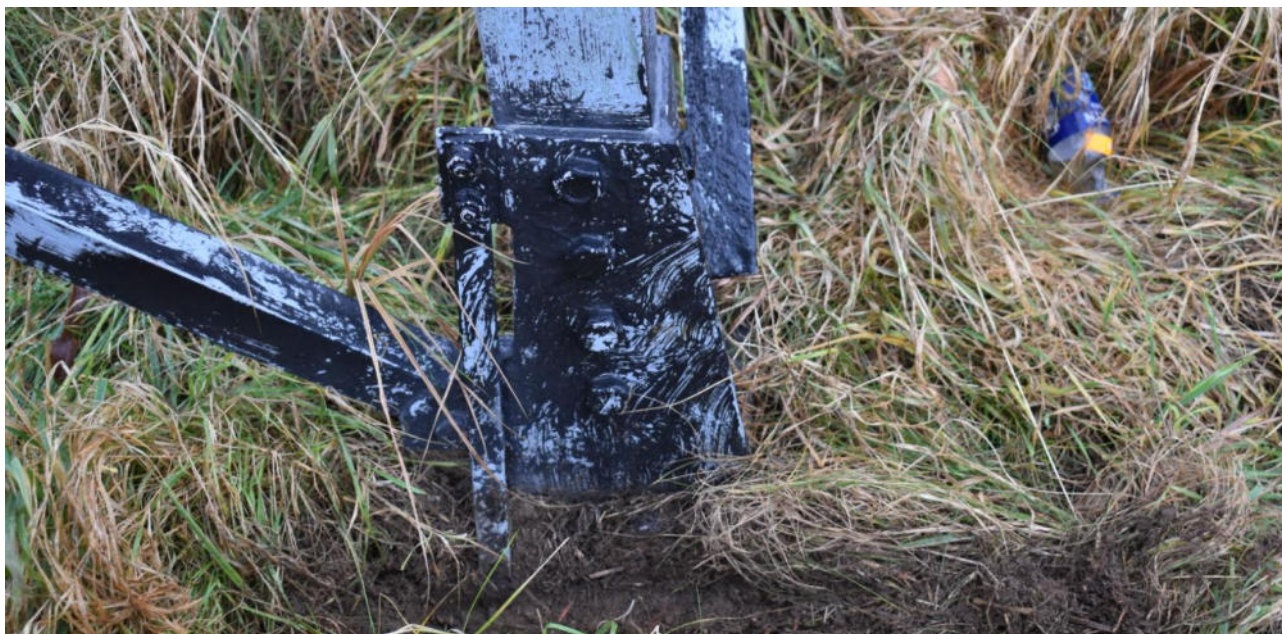
Rysunek 24 Uziemienie stanowisko nr 2, linia 1 – pomalowane połączenia śrubowe

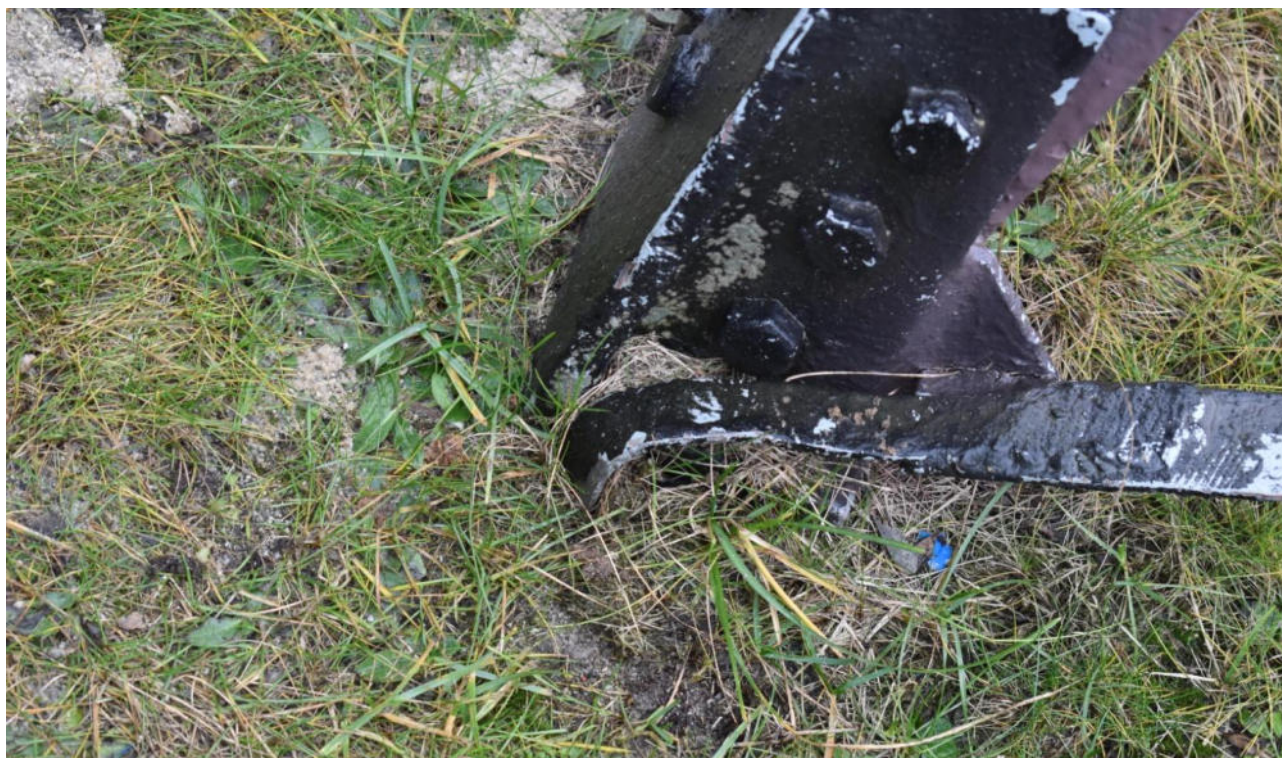
Uziemienia połączone są do każdej nogi słupa za wyjątkiem: stanowiska nr 27 linii 1, stanowiska nr 27 linii 2 oraz stanowiska nr 2 linii 2 gdzie układy uziemienia zostały połączone w dwóch miejscach. Na stanowisku nr 2 linii 2 jedno z połączeń zrealizowano poprzez spawanie do skratowania głównego.

Rysunek 26 Uziemienie stanowisko nr 2, linia 2 – połączenie spawane
