EKSPERTYZA TECHNICZNA

Linie napowietrzne 110 kV
relacji GSZ – E1

Ekspertyza techniczna linii
napowietrznych 110 kV relacji
GSZ - E1

ENERGIA EURO PARK Sp. z o. o.
ul. Wojska Polskiego 3
39-300 Mielec

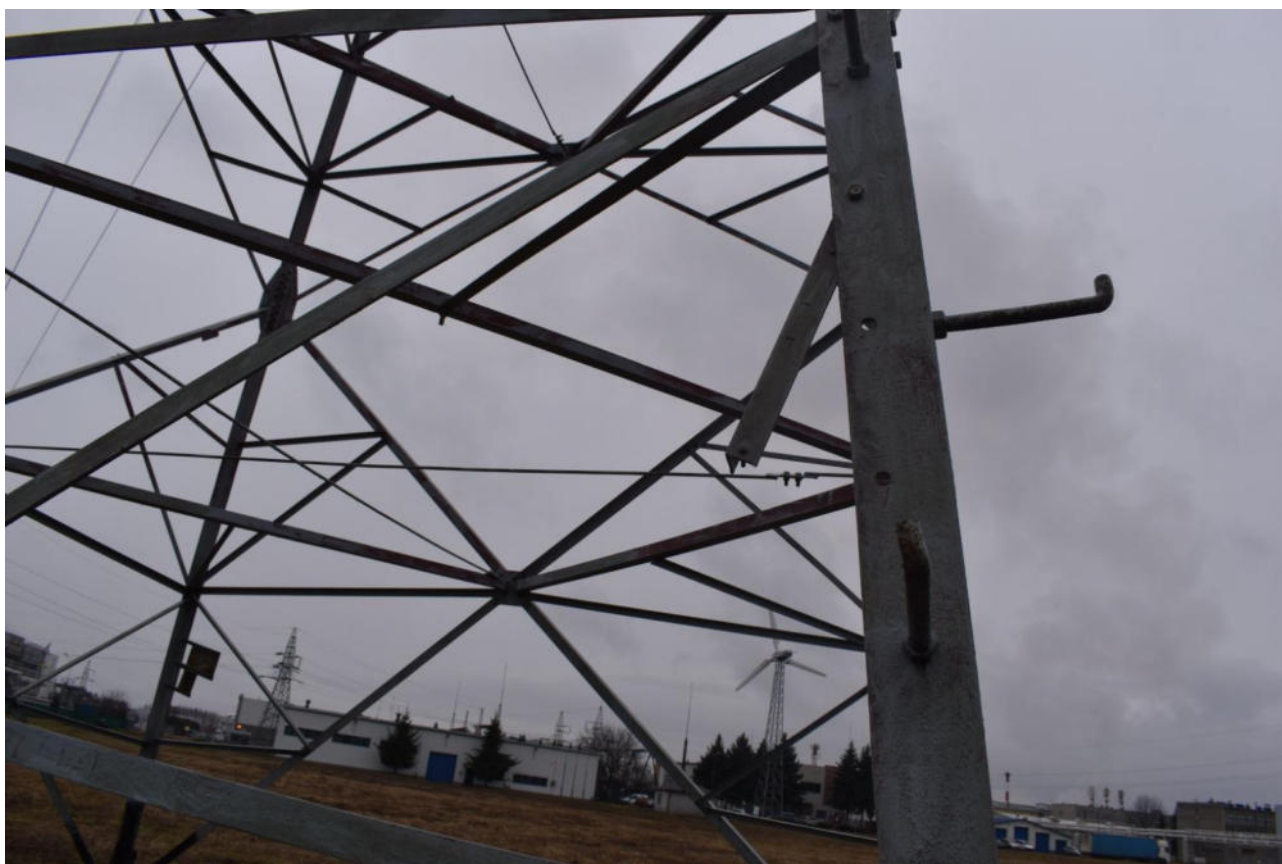
Oznakowanie numeracyjne i fazowe jest kompletne, jednak na linii nr 2 występują dwa słupy oznaczone numerem nr 2. W zakresie tabliczek ostrzegawczych na słupie nr 2 na stanowisku nr 3 brakuje jednej tabliczki. W miejscu brakującej tabliczki brakuje także jednego kątownika do jej zamocowania. Na liniach nie występują tabliczki oznaczeniowe. Wszystkie tabliczki na przedmiotowych liniach są skorodowane.

Rysunek 27 Konstrukcja słupa nr 2 (3), linia 2 – oberwana konstrukcja na tabliczki, brak tabliczki ostrzegawczej
